國家同步輻射研究中心
出國報告書

SLRI- SMPW 真空洩漏勘查。

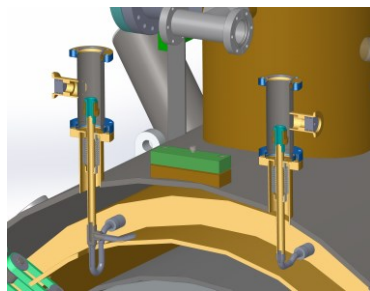
圖一

1. 由 SLRI 提供的 SMPW 運轉紀錄資料: SMPW 進行液氮填充傳輸管路改裝,將外部液氮桶填充改成自動填充後,於 11/4 後發生液氮填充不順壓力不穩,並於 11/8 發生真空層洩漏。
2. 經測漏確定,300K 真空層洩漏位置為液氮填充口中的 B 或 C 或 D,如圖一示,且為大漏,測漏過程與結果將於後段討論。

3. 液氮填充傳輸管路改裝包含 VCR 接頭的連接都是由外包商施工,SLRI 低溫小組人員,並無監工施工過程。
4. 液氮填充傳輸管路與 SMPW 的液氮填充口並非正直的連接,而是傾斜一個角度,如圖二示,已請 SLRI 相關人員改善。
5. 根據上述原因推測,300K 真空層洩漏的原因可能是外包商施作液氮填充傳輸管路改裝時,於鎖緊 VCR 接頭過程中,未確實做好接頭的固定,扭轉傷到 Bellow 與液氮填充管間的銲道(如圖一中 B,C 或 D),造成銲道破裂洩漏。

2. 液氮填充口之真空絕緣層測漏,真空無法用真空幫浦抽下,因此有洩漏取為大漏,真空絕緣層中有四個銲道,如圖一示,其中 A 銲道漏率為 $<1.5 \times 10^{-9}$ mbar·L/s,沒有洩漏,而 B,C 或 D 銲道有洩漏。

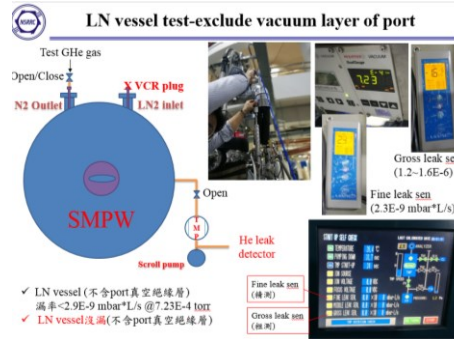
1. 液氮桶測漏(不含填充口之真空絕緣層),漏率為 $<2.3 \times 10^{-9}$ mbar·L/s,沒有洩漏。

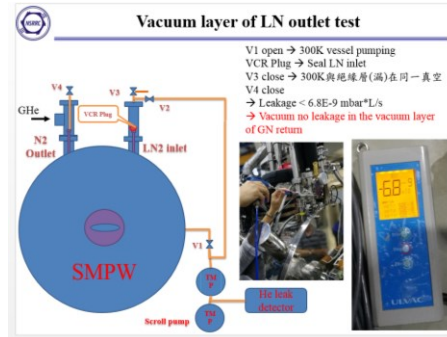
3. 氮氣回氣口之真空絕緣層測漏,漏率為 $<6.8 \times 10^{-9}$ mbar·L/s,沒有洩漏。

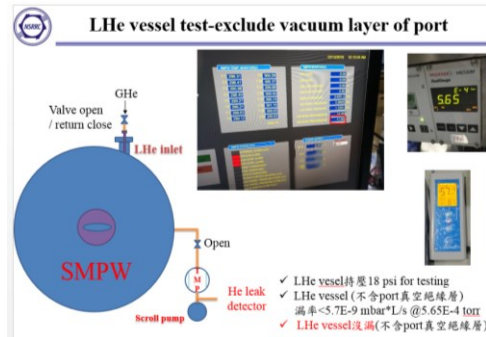
4. 液氮桶測漏(不含填充口之真空絕緣層),漏率為 $<5.7 \times 10^{-9}$ mbar·L/s,沒有洩漏。
